# TRÄDVÅRDSPLAN BRF NIO LÄNGOR

BLACKEBERG - HÖSTEN 2014

# Trädvårdsplan

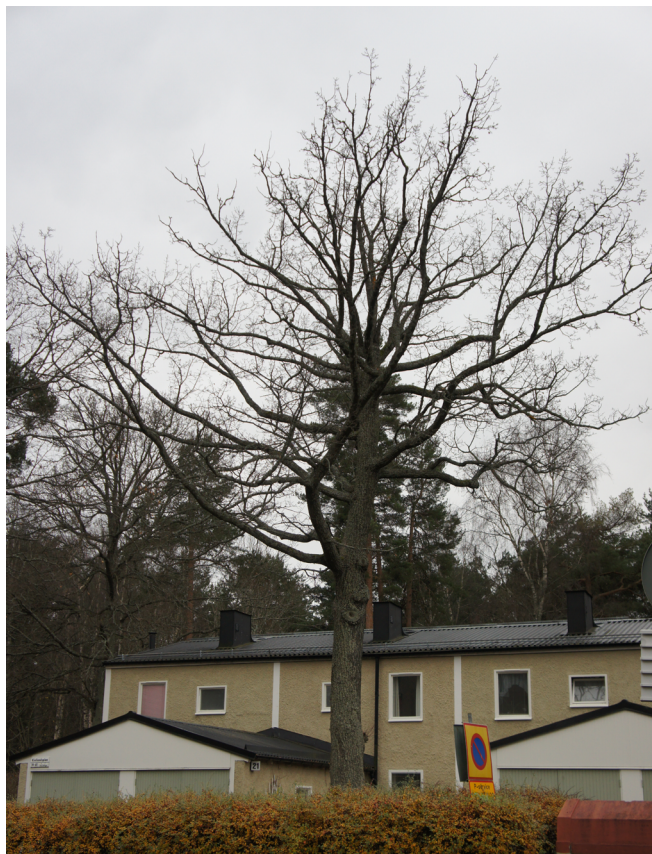
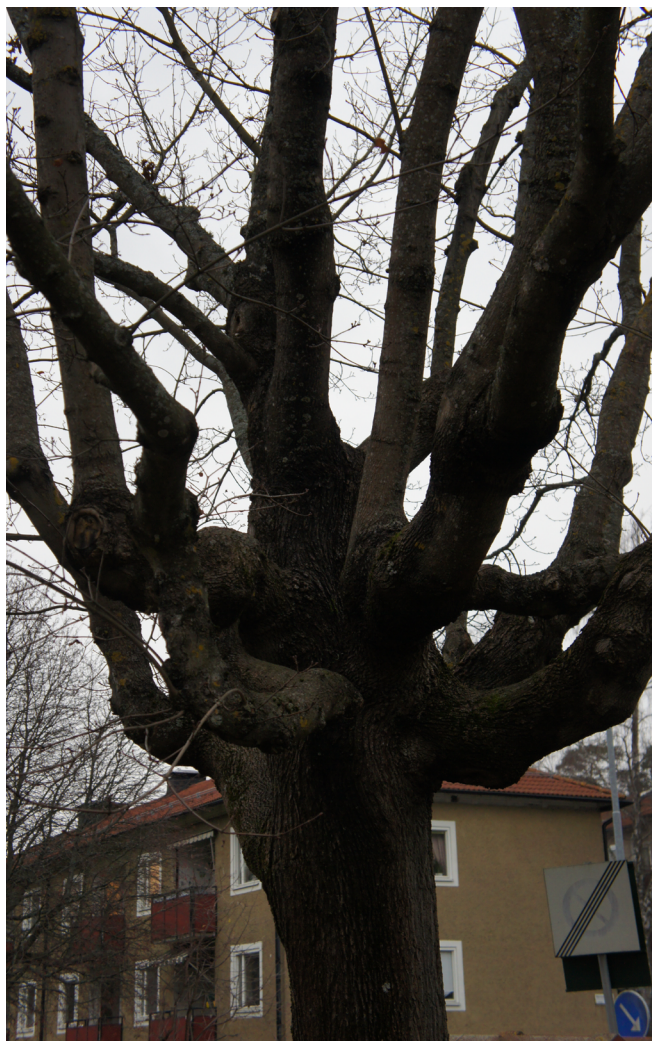
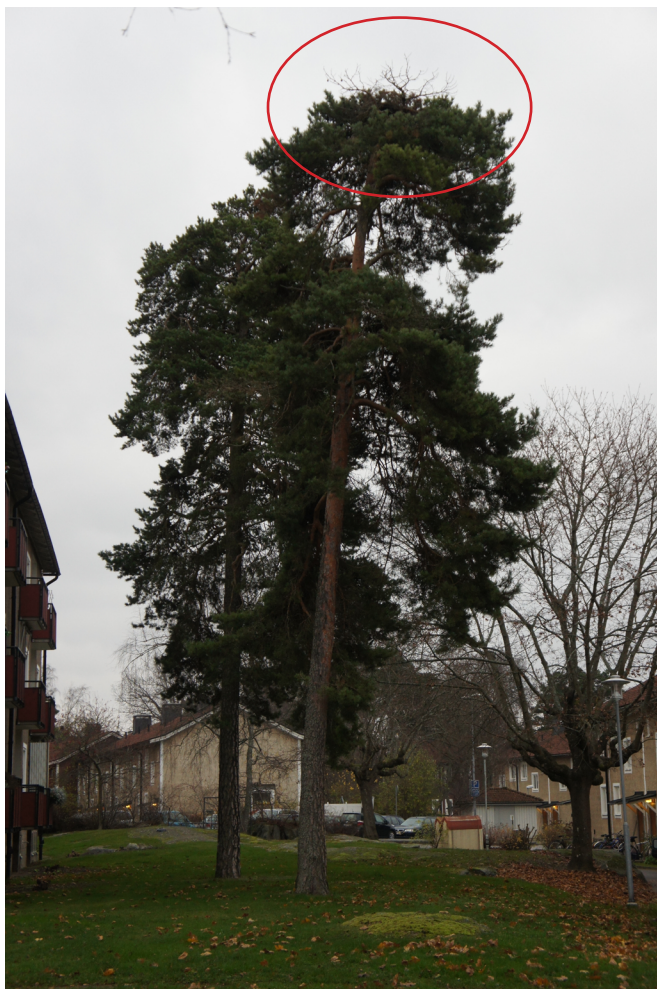
Det är roligt att se att så många träd är så välbevarade som de är. Några av ekarna och lönnarna är hårt skurna sen tidigare, men går att bevara. Ekarna bör lämnas under några år för att de ska kunna återhämta sig. Se den övre bilden till höger. På lönnarna bör man gå in och avlasta kronorna då tidigare hård beskärning har skapat många svaga infästningar mellan gren och stam. Se bild till höger.

Träd nummer 26 är en tall som har en död topp. Detta är med största sannolikhet ett angrepp av en svamp som kallas törskate. Trädet går att rädda genom att det som är dött kapas bort. Tallen bör dock hållas under uppsikt så inte svampen sprider sig trots att de delar som är angripna tagits bort. Se bild ovan.

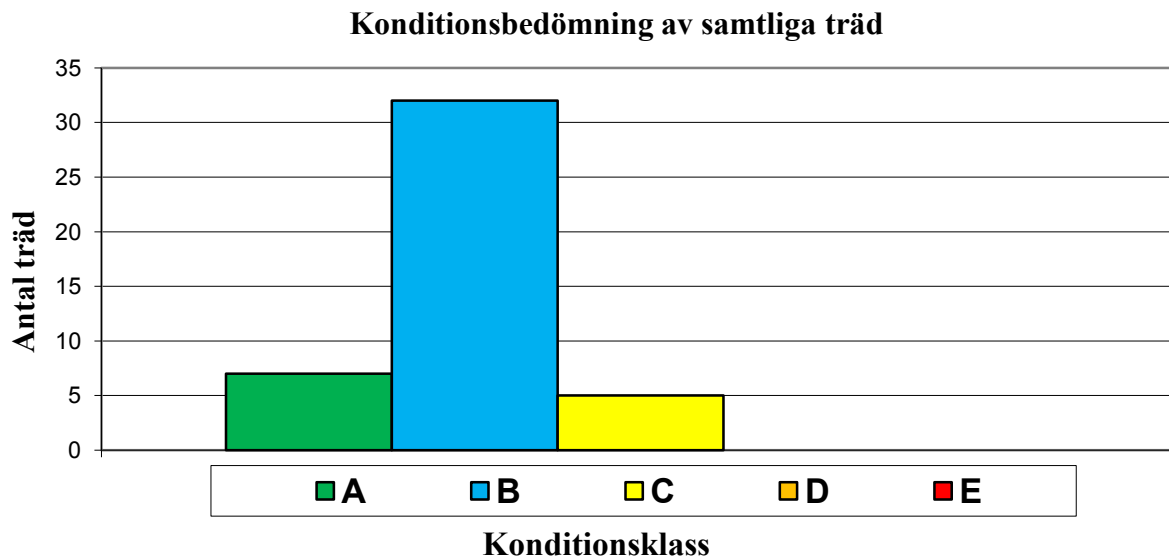
# Konditionsbedömning översikt - Brf Nio längor

Indelningen av trädens kondition fördelar sig enligt nedanstående :

| <b>A</b> | 7 st |
| <b>B</b> | 32 st |
| <b>C</b> | 5 st |

Totalt antal träd: 44 st
